CERCETĂRI PRIVIND BIODETERIORAREA LEMNULUI DIN STRUCTURA ȘARPANTEI DE LA BISERICA „SFINȚII VOIEVOZI”, CEPLENIȚA, IAȘI

RESEARCH ON THE BIODETERIORATION OF WOOD FROM THE ROOF STRUCTURE OF THE CHURCH OF "ST. VOIEVOZI", CEPLENITA, IASI

În anul 1939, Biserica „Sfinții Voievozi” din Ceplenița a fost declarată monument istoric. Cercetarea șarpantei de la Biserica Ceplenița s-a realizat în contextul întocmirii documentației tehnice de restaurare și reabilitare a monumentului.

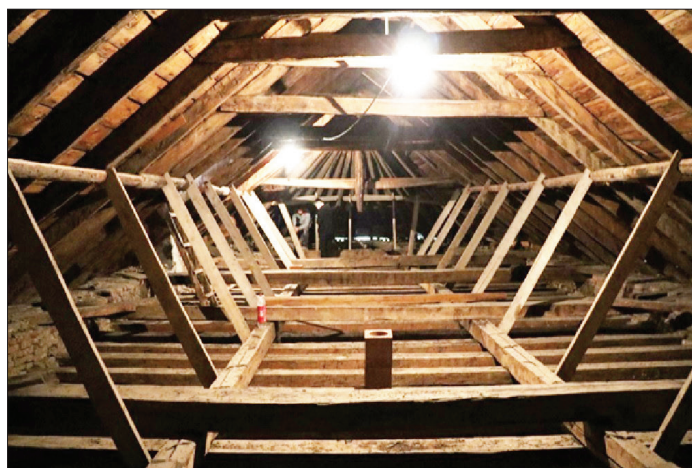
Foto 2. Șarpantă, biserica din Ceplenița.

Șarpanta realizată din lemn este structurată pe două nivele, ferma principală – căpriori, clești, dispozitiv de tensionare și suspendare (bare de agățare și arbaletrieri și coardă) și ferma secundară susținută de ferma principală prin pane și lonjeroni (foto 2). În urma analizei vizuale a lemnului din structura șarpantei s-au identificat principalele tipuri de degradări prezente și potențialele surse care le-au determinat, zone de umiditate, putreziri, urme ale atacului de insecte și prezența scoarței pe suprafața lemnului pus în operă (tabelul 1) (foto 3-5).

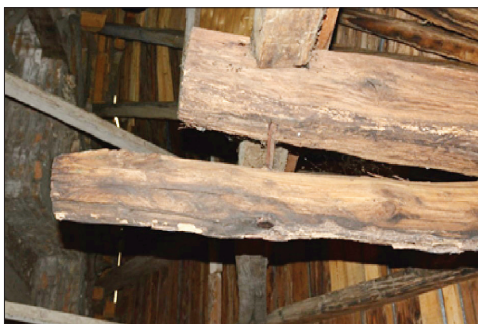
Nr.	Poziția	Denumire element	Tipul degradării	Măsurile necesare
1.	proba 18	clește deasupra cafasului	atac fungic, putregai brun-prismatic profund	secționare completare, răzuire de suprafață

Foto 3. Degradări fizico-chimice și biologice ale lemnului, șarpantă, verticală clește deasupra cafas.

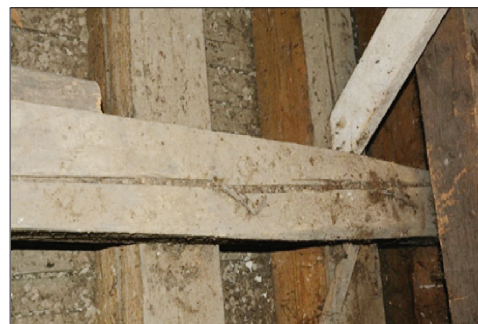
2.	proba 24	grinzi S, zona deasupra pronaosului	puternic umezit, atac fungic incipient, fisuri, putrezire, atac insecte xilofage	raclare pe toată suprafața

Foto 4. Fisuri, putrezire, atac insecte xilofage grinzi S, zona deasupra pronaosului.

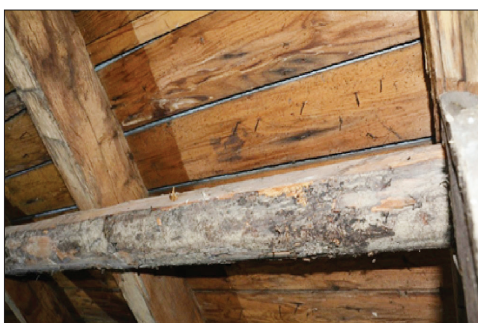
7.	proba 29	așterială zona de nord, deasupra altarului	atac insecte xilofage căpriori și grindă	raclare de suprafață
8.	proba 30	așterială și grindă zona sud, deasupra noaos	halouri de umiditate, putregai brun	raclare de suprafață secționare, înlocuire.

Foto 5. Atac insecte xilofage căpriori și grindă, fragilizări, putrezire așterială zona de nord, deasupra altarului.

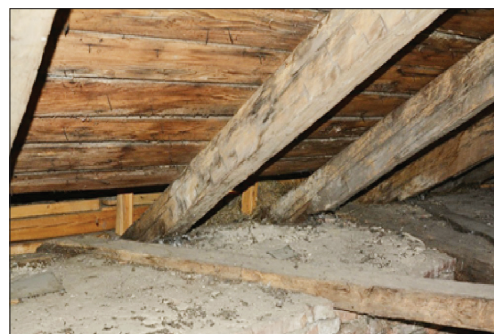
11.	proba 33	zona est, deasupra altarului	atac insecte xilofage la căpriori, putrezire de suprafață și fisuri	răzuire pe suprafețele cu scoarță
12.	proba 34	așterială și căpriori zona sud-vest	degradări în urma umidității pluviale	stopare infiltrații, uscare, secționare și înlocuire capete căpriori cosoroabă

Foto 6. Degradări datorate umidității pluviale la așterială și căpriori zona de sud-vest.

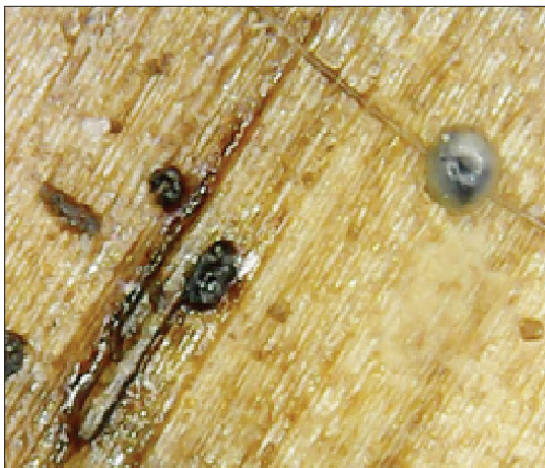
Prin analiza microscopică a caracterelor morfologice ale lemnului din probele prelevate și consultarea bibliografiei de specialitate au fost identificate două esențe lemnoase *Quercus robur* (stejar) și *Abies alba* (brad). Microorganismele (bacterii și mucegaiuri) au fost transpuse, din probele prelevate sterile, pe medii de cultură. După incubare și creșterea coloniilor, se izolează speciile, se analizează caracterele coloniilor și se studiază caracterele morfologice și sporii cu ajutorul microscopiei optice.

Foto 7. Lemn specia *Quercus robur*, clește nord: a) secțiune radială; b) secțiune transversal, OM X500.

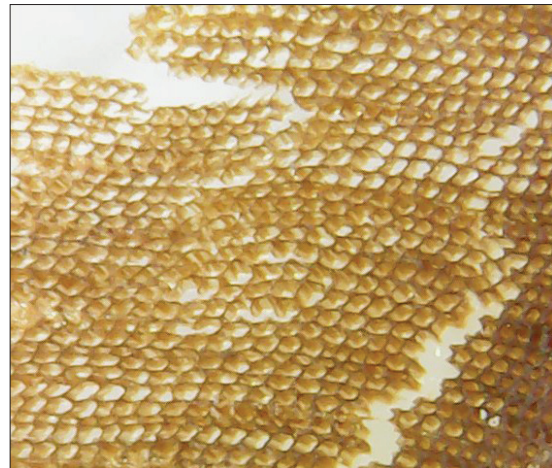
Foto 8. Lemn specia *Abies alba*, căprior sud: a) secțiune radială; b) secțiune transversal, OM X500.
