PROBLEME ACTUALE PRIVIND RESTAURAREA EDIFICIILOR MONASTICE

CURRENT PROBLEMS IN THE RESTORATION OF MONASTIC EDIFICES

This article proposes three case studies of the restoration of Cuselauca Monastery, Harjauca Monastery and Monastery of Suruceni, all three with obvious problems in this compartment.

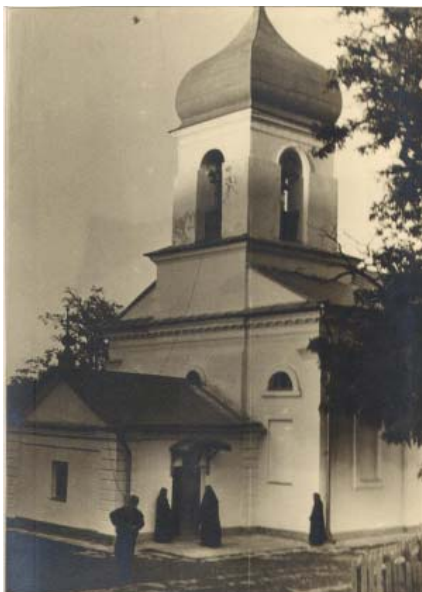
Biserica Adormirea Maicii Domnului, Mănăstirea Cușelăuca, 1948. (Foto din arhiva personală M. Brihuneț)

Centrul curții este ocupat de biserica de vară cu hramul „Adormirea Maicii Domnului” edificată la 1841. Dinspre est, corpului principal dreptunghiular, divizat în altar, naos și pronaos, i se atașează pridvorul pătrat, apărut într-o fază constructivă mai târzie, datorată unor refaceri. Pronaosul boltit în cruce este flancat de două încăperi auxiliare: cea de nord adăpostind scara, iar cea de sud fiind destinată

necesităților gospodărești. Două coloane de secțiune circulară cu pedestale prismatice masive împart încăperea principală în trei nave. Cea de mijloc are o boltă cilindrică aplatizată, iar cele laterale dispun de un tavan plan obișnuit. Altarului despărțit de naos printr-un arc triumfal i se alătură proscomidia și diaconiconul.

Tendența de elansare a volumului este accentuată de turla-clopotniță, suprapusă peste pronaos, iar partea altarului este marcată de un turn decorativ. Fațadele edificiului sunt fragmentate pe verticală prin intermediul unor pilaștri și coloane angajate, de secțiune semicirculară. Drept elemente decorative servesc ancadramentele profilate ale ferestrelor și cornișele cu denticule și modilioane având forma unor cercuri bombate ieșite din trunchiuri de piramidă cu baze pătrate.

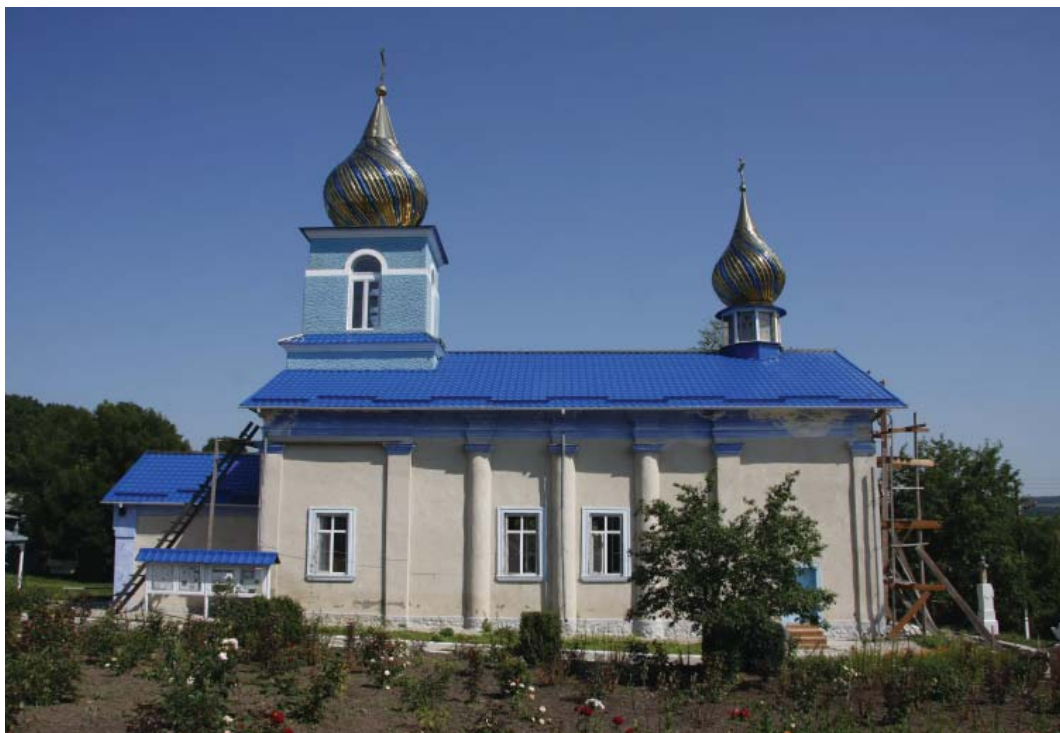
Biserica Adormirea Maicii Domnului, Mănăstirea Cușelăuca, 2011. (Foto: M.Șlapac)

Menționăm că principalul obiectiv religios al mănăstirii Cușelăuca asimilează sugestii arhitecturale total străine monumentului. Recent forma învelitorilor de pe cele două turlle a fost modificată esențial, astfel apărând doi bulbi împodobiți cu fășii reliefate „răsucite” de tablă strălucitoare de culoare albastră și galbenă. Au dispărut denticulele și modilioanele. În timpul reparației s-a recurs neîntemeiat la ciment și beton armat. În interior au fost folosite materiale de finisare și construcție care se utilizează pentru reparația apartamentelor: ferestre și uși termopan, cornișe decorative din masă plastică expandată, lambriuri de perete din material plastic ș.a.

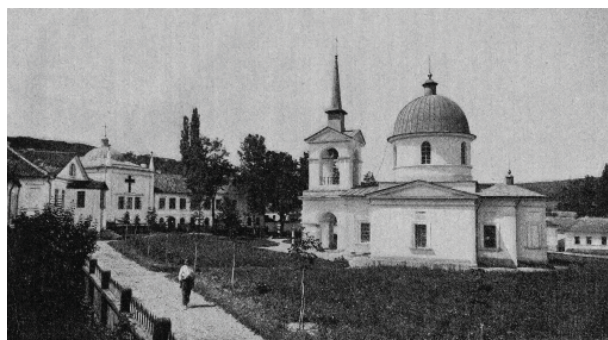
Biserica Înălțarea Domnului, Mănăstirea Hârjauca, începutul sec. XX. (Foto din arhiva curentă a mănăstirii)

Biserica de vară cu hramul „Înălțarea Domnului”, construită în 1836 de arhitectul din Odessa Luca Zaușkevici cu străduința arhimandritului Spiridon Filipovici, originar din Muntenegru, pe locul unei biserici de lemn, înfățișează în plan o cruce. În partea de est se află absida semicirculară a altarului, flancată de proscomidie și diaconicon. Din pridvorul supraetajat cu o clopotniță se accede în pronaos, de plan dreptunghiular. Legătura pe verticală se realizează cu ajutorul unei scări spiralice. În centrul edificiului de cult patru pile masive susțin patru dublouri semicirculare, brațele laterale ale crucii fiind boltite în leagăn. Cupola sferică ia naștere de pe zidurile tamburului cilindric, așezat pe arce și pandantivi triunghiulari sferici. Camera clopotelor, care dispune de patru deschideri arcuite și patru frontoane, este încoronată cu un turnuleț de secțiune pătrată surmontat cu o fleșă conică cu glob. Turla de pe naos beneficiază de o învelitoare în formă de coif cu un mic lanternou decorativ.

Pe fațade, trei brațe ale crucii sunt puse în evidență prin frontoane. Elementele decorative ale bisericii țin de clasicismul rus: pilaștrii de colț, lisene-

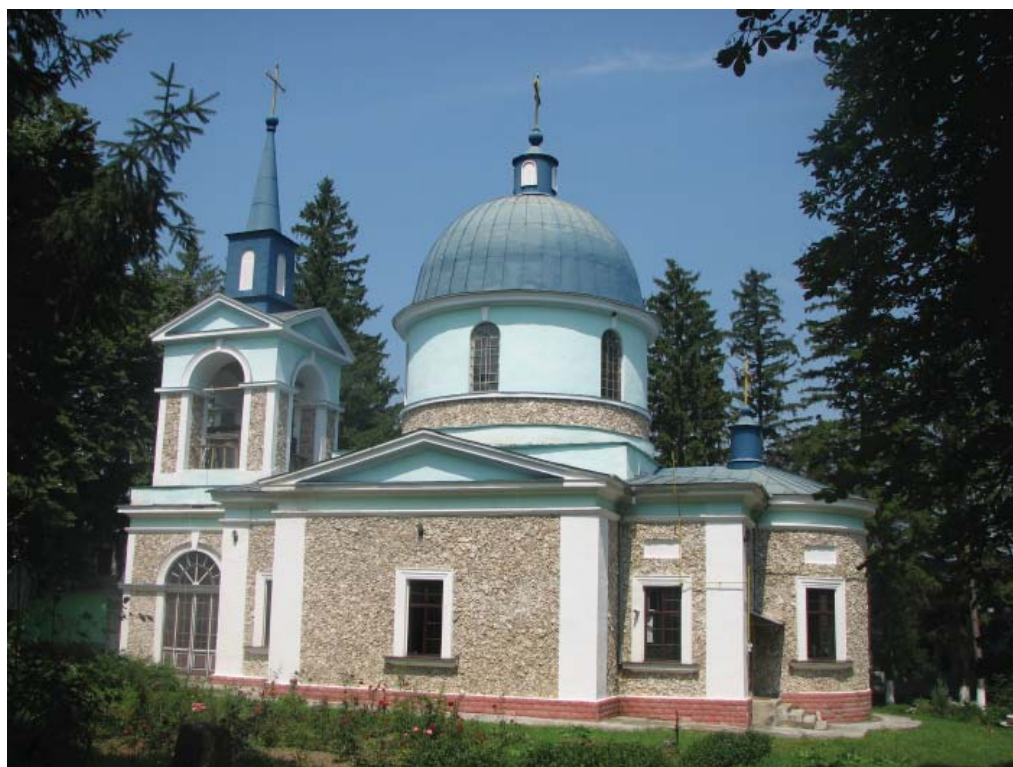
Biserica Înălțarea Domnului, Mănăstirea Hârjauca, 2011. (Foto: M.Șlapac)

le, ancadramentele profilate ale ușilor și ferestrelor, cornișele clasicizante profilate, mulurile orizontale, cheile de arc reliefate ș.a. De menționat că biserica de vară a mănăstirii Hârjauca a fost îmbrăcată recent într-o falsă haină de placaj de piatră brută care i-a diminuat mult valoarea artistică. Soclul a obținut un placaj din material contemporan de culoare cărămizie. Între suprafețele tencuite și vopsite în albastru-verzui, lisenele albe și pereții „cămășuiți” cu piatră brută există un contrast izbitor.

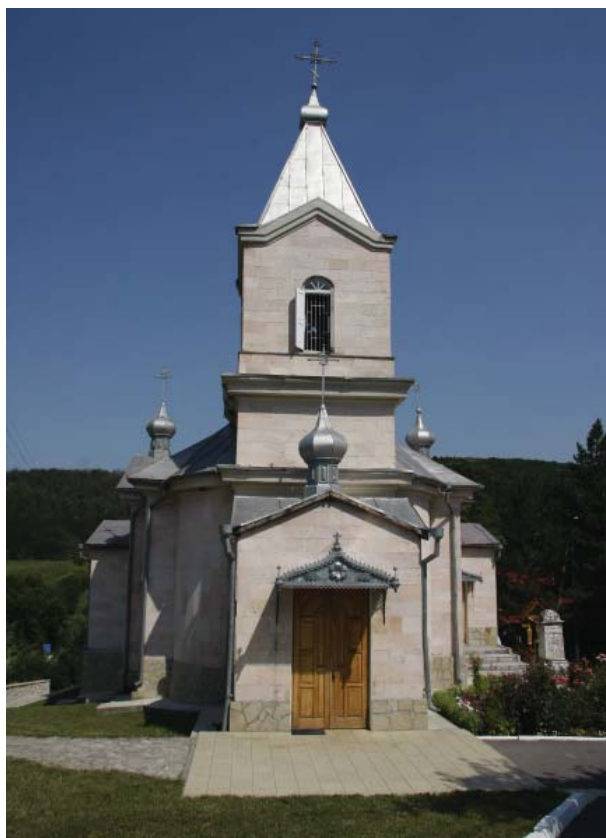
Biserica Sfântul Gheorghe, Mănăstirea Suruceni, 2011.
(Foto: A.Kușci)

Decorația exterioară a bisericii, „îmbrăcată” recent într-un înveliș de tuf roz, diferă esențial de cea de epocă. Astfel, frontoanele în arc subcintrat cu cornișe zigzagate de pe clopotniță au fost înlocuite cu unele obișnuite. A dispărut fără urme decorația cu merloane și creneluri de la ultimul nivel al turlei, precum și fâșia zigzagată între registre. După reparație, nu mai pot fi văzute ancadramentele vechi ale ferestrelor, mulura orizontală de pe corpul bisericii, profilul de contur circular care păstrează amintirea prezenței unei guri de tragere în tainiță ș.a. În schimb, au apărut panouri din teracote și alte materiale contemporane. Clopotnița dispunea de o învelitoare în patru ape, încoronată cu un lanternou fals cu șase fețe și bulb cu glob, de asemenea o creație recentă. Clădirile auxiliare ale mănăstirii Suruceni au obținut învelitori bizare decorate cu ornamente colorate – rodul fanteziei constructorului-restaurator.

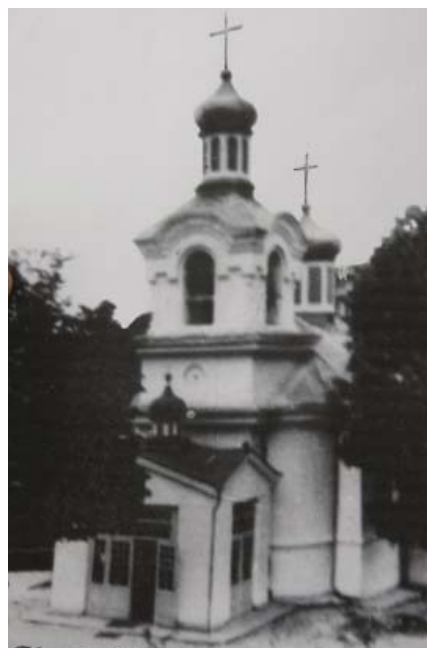
Biserica Sfântul Gheorghe, Mănăstirea Suruceni, 1950.
(Foto din arhiva curentă a mănăstirii)

Biserica de vară cu hramul „Sf. Gheorghe” ocupă locul central în curtea mănăstirii, înconjurată de un zid de piatră. Edificată în 1828, ea este croită după un plan cruciform, unde brațele laterale ale crucii, de contur rectangular în exterior și elipsoidal în interior, reprezintă niște decroșuri. Absida pătrată a altarului are ca anexe proscomidia și diaconiconul, suplimentate într-o fază constructivă mai târzie de alte două încăperi auxiliare. Dinspre est naosului i se alătură pronaosul și pridvorul flancat de două spații auxiliare mici cu pereții exteriori rotunjiți. Pridvorului precede un antepridvor închis, construit mai târziu decât volumul principal. La cel de-al doilea nivel al pronaosului boltit în arc subcintrat se găsește cafasalul. Două arce transversale sprijinite pe patru elemente verticale delimitează spațiul central

al edificiului, între arce fiind amenajată o boltă cu dublă curbură. Un arc triumfal subcintrat desparte naosul de spațiul altarului. Pridvorul este supraînălțat de un turn-clopotniță cu etaj-ascunzătoare și camera clopotelor. Turla – accentul vertical major al obiectivului de cult – are un acoperiș piramidal în patru fețe. Brațele crucii, antepridvorul și încăperile-anexe de pe lângă altar sunt puse în evidență prin frontoane.
